**INFORME TÉCNICO
FISURAMIENTO DE CASAS – SOLANDA****1. ANTECEDENTES**

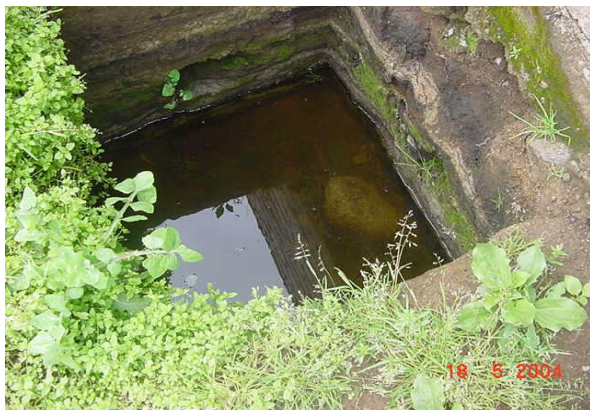
Foto No.1 Perforación para un plinto en sector Solanda, se presenta un material fluvio lacustre, el material arcilloso orgánico y nivel de agua superficial

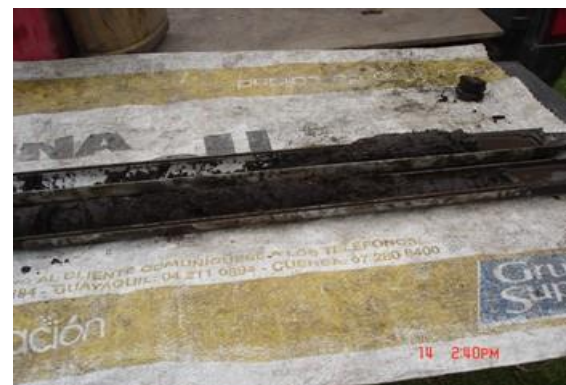
Foto No. 2 Material arcilloso orgánico plástico con alta humedad (turba)

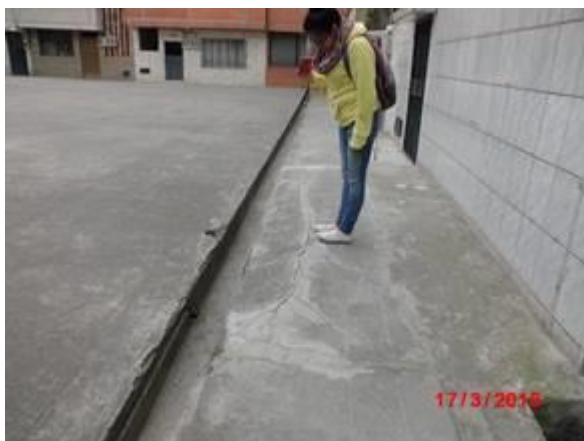
- La presencia de fracturamientos abiertos, hundimientos y levantamientos en diferentes sitios especialmente en los parques, da la medida de que estos suelos blandos están sufriendo un reajuste, o denominado **deslizamiento retrogresivo**, el mismo que se evidencia, por una serie de simples deslizamientos o acomodos de los suelos plásticos en forma de arrugas, movimiento lento de los estratos superiores blandos sobre estratos más duros; este desplazamiento esta direccionándose hacia los sitios donde existe menor esfuerzo y peso, lo que quiere decir que la masa de material plástico está sufriendo un rompimiento de su equilibrio. (Ver foto No. 4 y 5)

Foto No.4 Levantamiento en forma de ola, en calzada por reajuste del material plástico

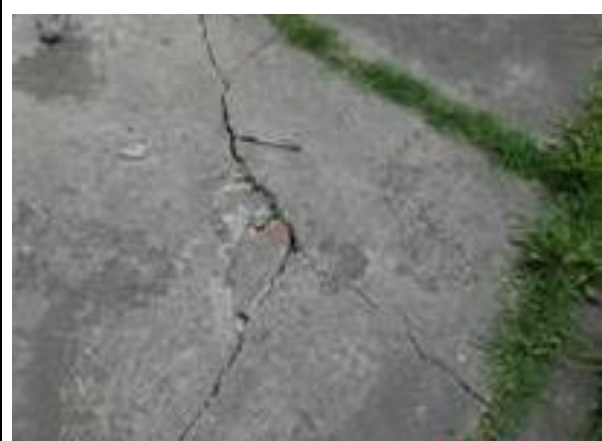
Foto No. 5 Rompimiento del hormigón y abombamiento por migración del suelo plástico.

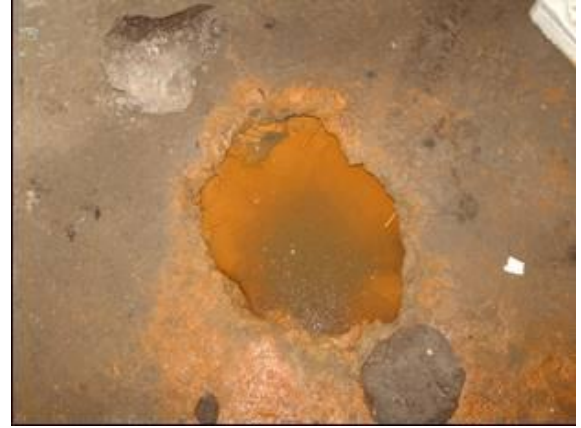
Foto No. 8 Presencia de nivel freático en superficie.

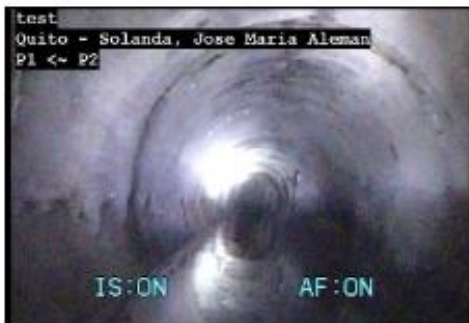
Foto: 1_4A
0m, Fractura longitudinal, en 09 en punto, within 200mm of joint: NO, Arrancar / Se recomienda la reparación total del tramo.

Foto No.11 Colector Av. José Alemán, tramo J7-J18 fractura longitudinal

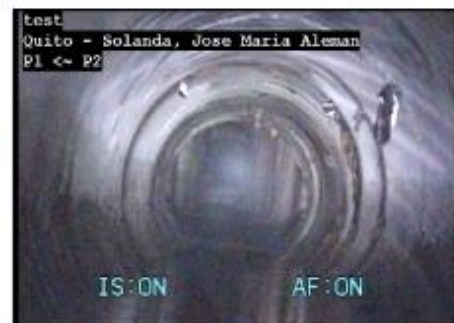
Foto: 1_5A
30m, Fractura longitudinal, en 09 en punto, within 200mm of joint: NO, Acabado / Se recomienda la reparación total del tramo.

Foto No. 12 Colector Av. José Alemán, tramo J7-J18, Fractura longitudinal.

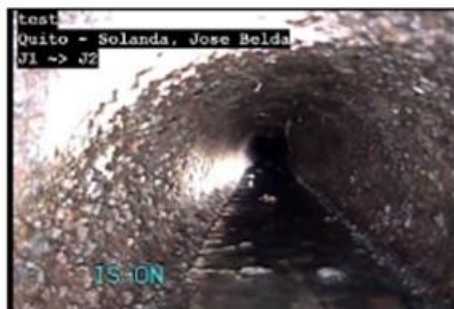
Foto: 5_A
0m, Agregado Protuberante por causa desconocida, para 12 a 12 en punto, within 200mm of joint: NO / Se recomienda realizar la reparación total.

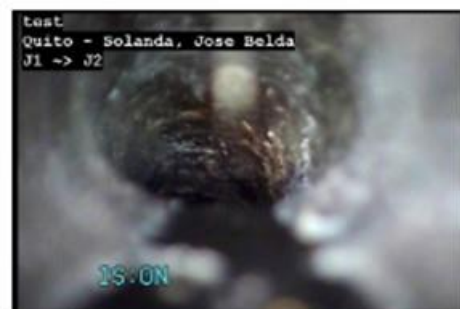
Foto: 6_A
7m, Alineación Izquierda Abajo, 15 % / Se recomienda realizar la reparación total.

Foto No.13 Colector José Belda, deterioro de tubería, se ve el agregado

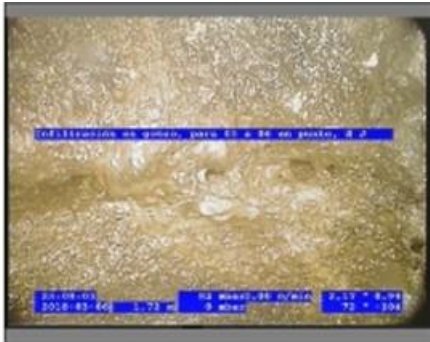
Foto: 1_3A
1,72m, Infiltración en goteo, para 03 a 06 en punto, # J / Se recomienda realizar la reparación puntual

Foto No. 14 Colector José Belda, presenta levantamiento de tubería

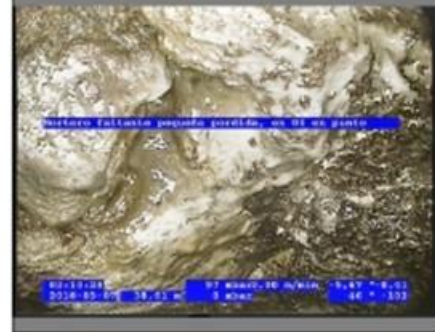
Foto: 6_9A
35,61m, Mortero faltante pequeña pérdida, en 04 en punto / Se recomienda realizar la reparación puntual

Foto No.15 Pasaje M, presenta filtraciones

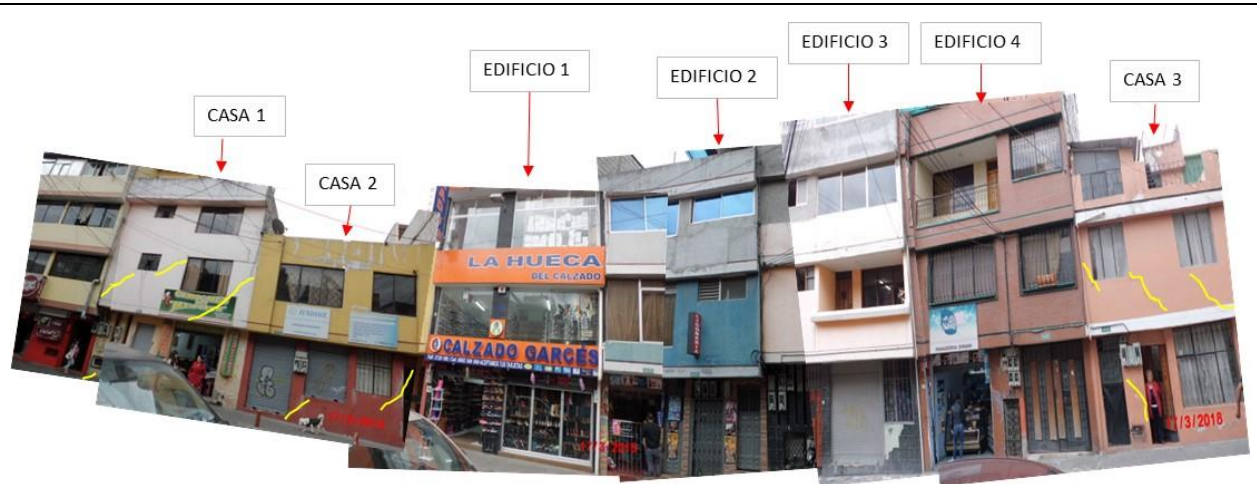
Foto No.19 Edificios se asientan y levantan a casas de menor peso

Como podemos ver en el mosaico de fotos, los edificios 1, 2, 3 y 4, están cargando sobre el suelos plástico, el mismo que al no tener donde desplazarse, simplemente busca donde ubicarse y en forma de olas se levanta a los costados, provocando el levantamiento de las casas 1, 2 y 3 que son de menos peso, en esta foto se ha remarcado las fisuras para que se entienda el proceso y podemos aseverar que las fisuras de las casas 1 y 2 tienen su dirección hacia el edificio 1 y las fisuras de la casa 3 se dirigen hacia el edificio 4.

En los edificios 1, 2 y 3 no se presentan fisuras, en el edificio 4 se aprecia ligeras fisuras a 45° en el primer piso que posiblemente son antiguas; mientras tanto las casas 2 y 4, exhiben fisuras grandes con apertura y trizamiento de los materiales de las paredes a 45° con dirección a las estructuras más altas, esto debido el mayor esfuerzo que tienen al friccionarse con los edificios; por otro lado la casa 1, se presentan fisuras de leves a moderadas, pero su direccionamiento es hacia los edificios 1 y 2.

En la parte posterior de estos edificios, las casas al ser bajas y de menor peso, están inclinándose hacia los edificios 1, 2, 3 y 4 y las fisuras en las paredes colindantes son verticales y en las paredes laterales la dirección preferencial es a 45° con dirección hacia los edificios.

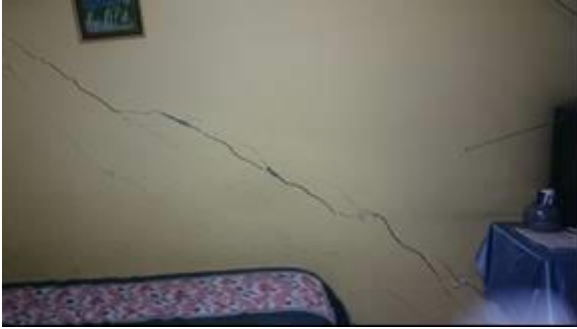
Foto No. 20 Fisuras moderadas a graves en casa Oe4-153

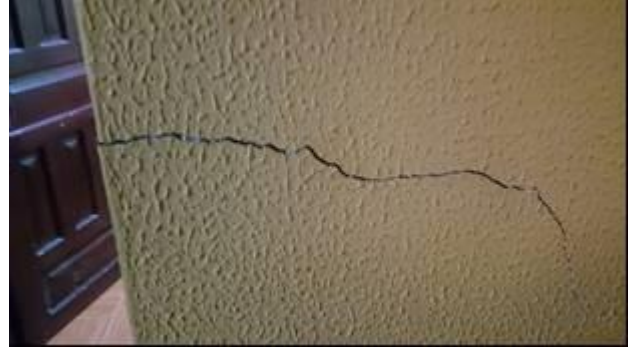
Foto No. 21 Fisuras moderadas a graves en casa Oe4-153

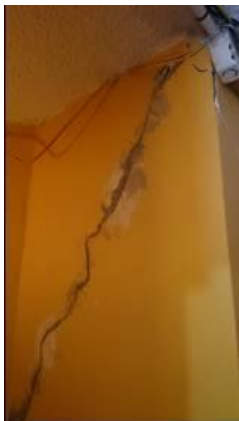
Ninguna de las casas inspeccionadas presenta fisuras en las estructuras como son las columnas, vigas y losas; las casas Oe4-163 y Oe4-191 son las que presentan un mayor grado de fracturamiento, encontrándose grietas abiertas que se ve de lado a lado.

Foto No. 24 Fisuras graves en casa Oe4-163, pasa al otro lado

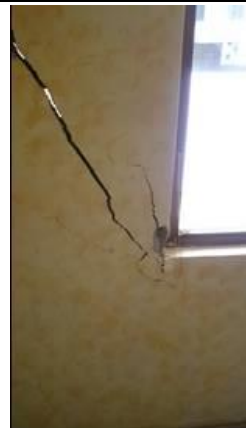
Foto No. 25 Fisuras graves abierta en casa Oe4-163

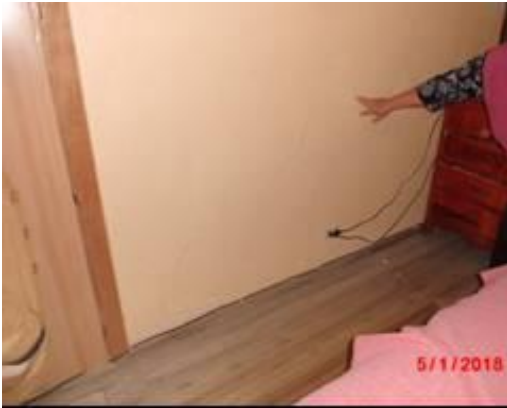
Foto No. 26 Fisuras moderadas en pared compartida casa S21-95

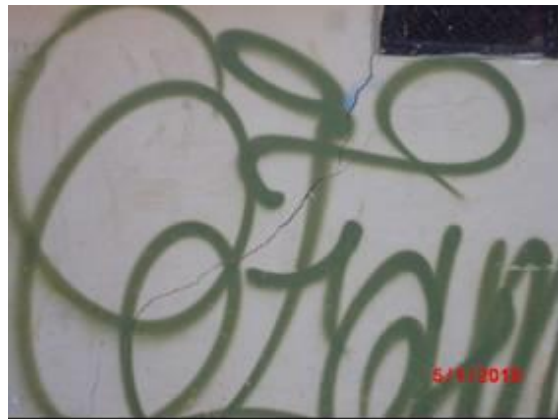
Foto No. 27 Fisuras graves abierta en fachada de casa Oe4-153

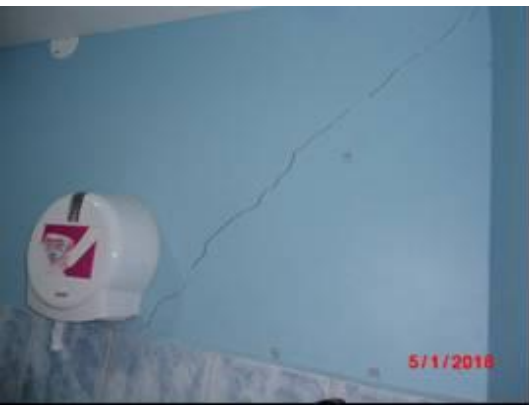
Foto No. 28 Fisuras abiertas en pared interior de casa Oe4-153

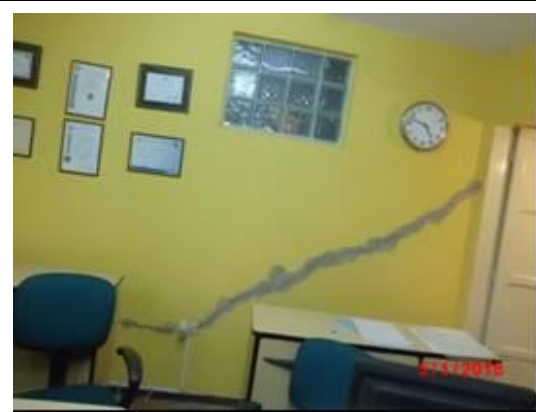
Foto No. 29 Fisuras abiertas y desplazadas en paredes interiores casa Oe4-163

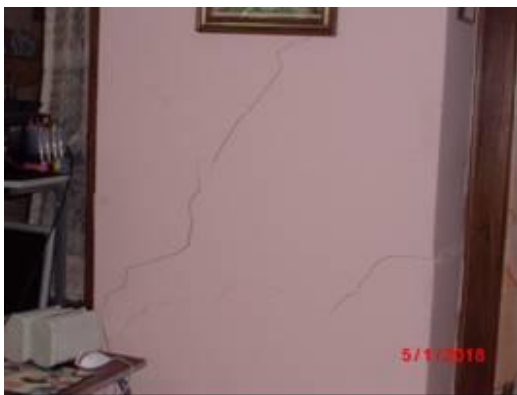
Foto No. 30 Fisuras abiertas en pared interior de casa Oe4-163

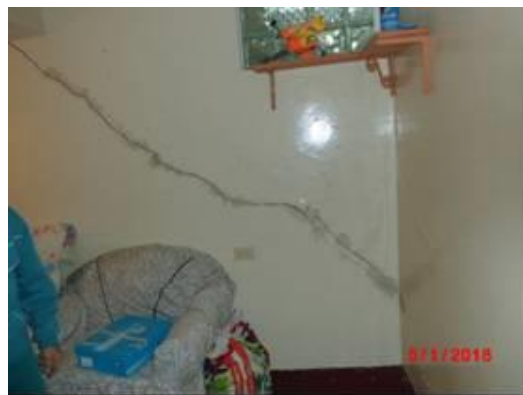
Foto No. 31 Fisuras abiertas y desplazadas en paredes interiores compartidas casa Oe4-163

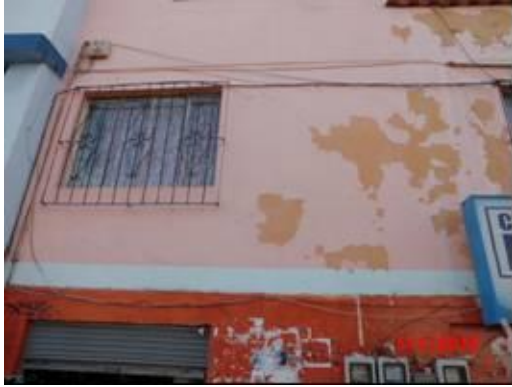
Foto No. 32 Fisuras leves en fachada de casa Oe4-144 del Pasaje S22

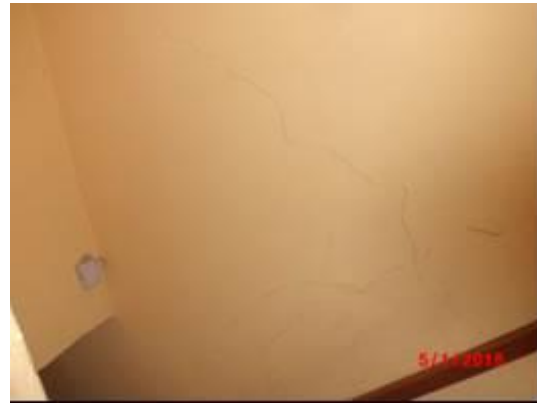
Foto No. 33 Fisuras leves a moderadas en paredes interiores compartidas casa Oe4-144, Pasaje S22

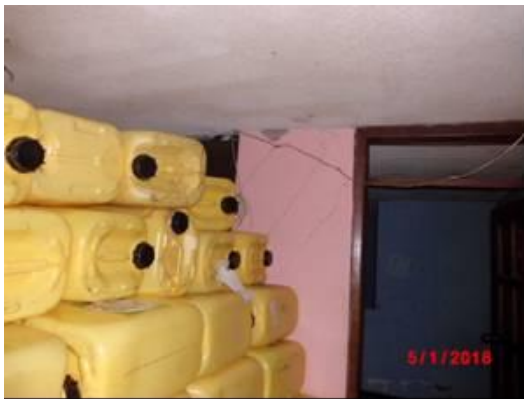
Foto No. 34 Fisuras graves abiertas en paredes interiores de casa Oe4-180 del Pasaje S22

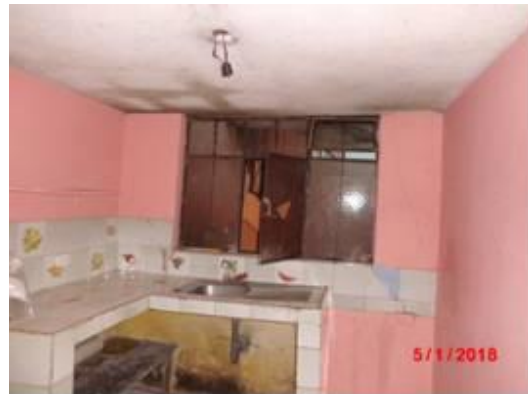
Foto No. 35 Fisuras moderadas en paredes interiores y rotura de vidrios de casa Oe4-180, Pasaje S22
