**INFORME TÉCNICO
FISURAMIENTO DE CASAS – SOLANDA****1. ANTECEDENTES**

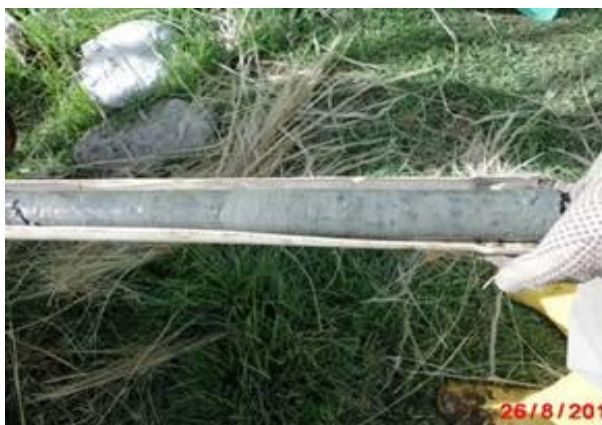
Foto No.3 Bajo la turba se presenta una toba gris verdosa bastante consistente

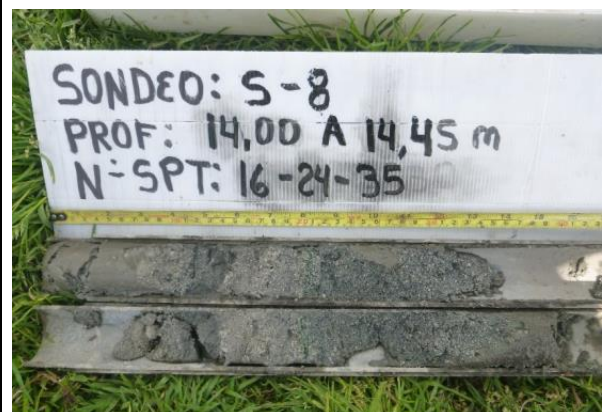
Foto No. 4 Las tobas descansan sobre un material arenoso (posible aluvial)

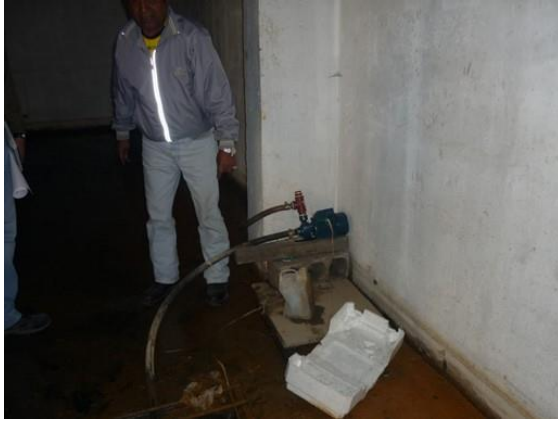
Foto No.7 Proceso de bombeo por nivel freático alto

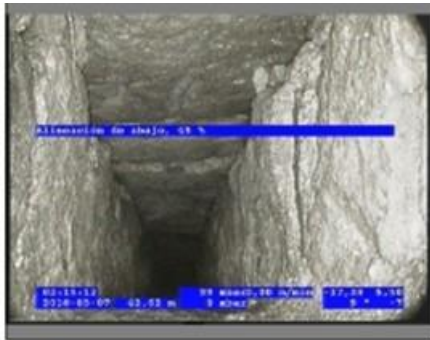
Foto: 6_12A
42,62m, Alineación de abajo, 45 % / Ninguna, dentro de los parámetros admisibles

Foto No.16 Pasaje M, se manifiesta filtraciones

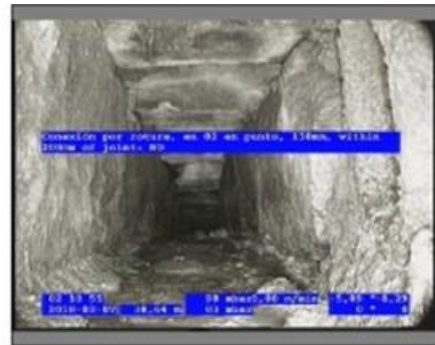
Foto: 6_10A
39,02m, Conexión por rotura, en 02 en punto, 150mm, within 200mm of joint: NO / Ninguna, dentro de los parámetros admisibles

Foto No.17 En Pasaje M cambia a colector cuadrado, tiene pendiente

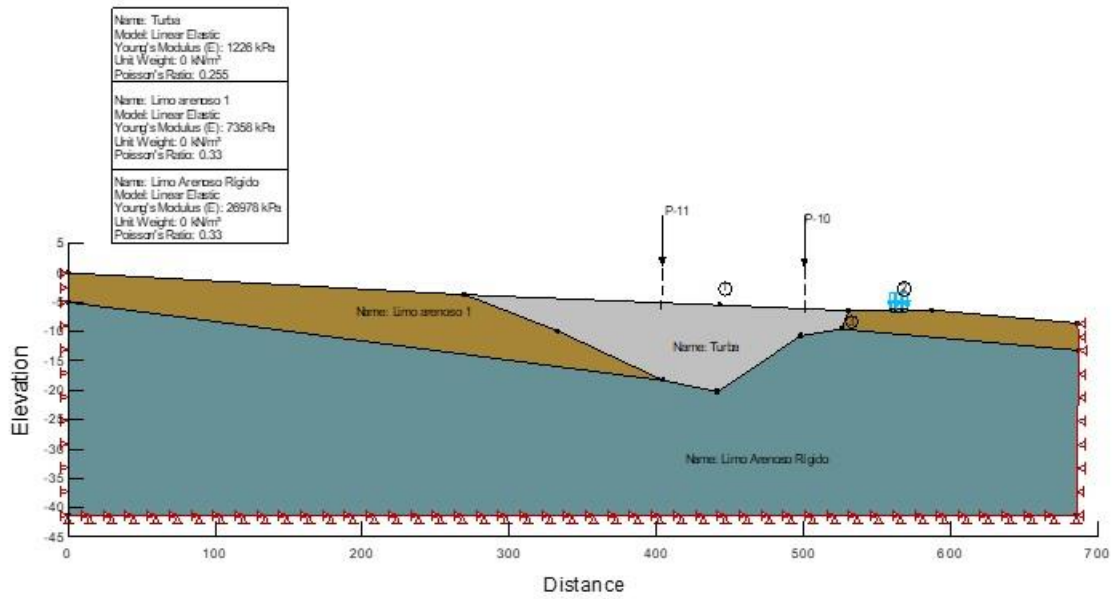
Para este ensayo se considerará una estructura con una carga total de 0.8 ton/m², la que se colocará sobre el material arcilloso orgánico (turba) en un perfil idealizado, con lo que veremos que en este tipo de suelo se produce un bulbo de presión grande y por lo tanto da un resultado de asentamiento que llega a los 35 cm.

Grafico No.11 Perfil idealizado con presencia de los tres tipos de material que se tiene en la zona de afectación

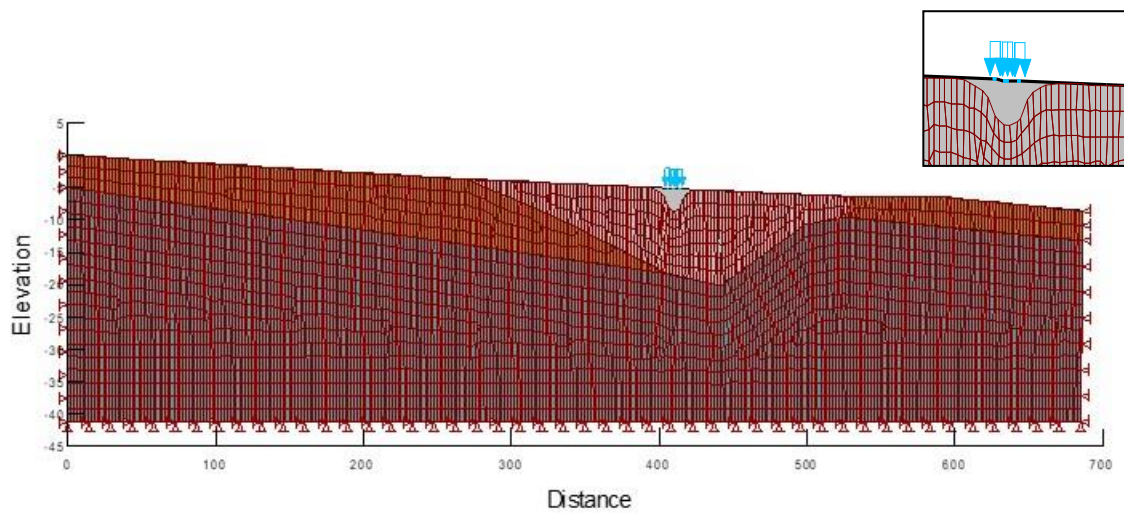
Grafico No.12 Colocación de la carga en la turba

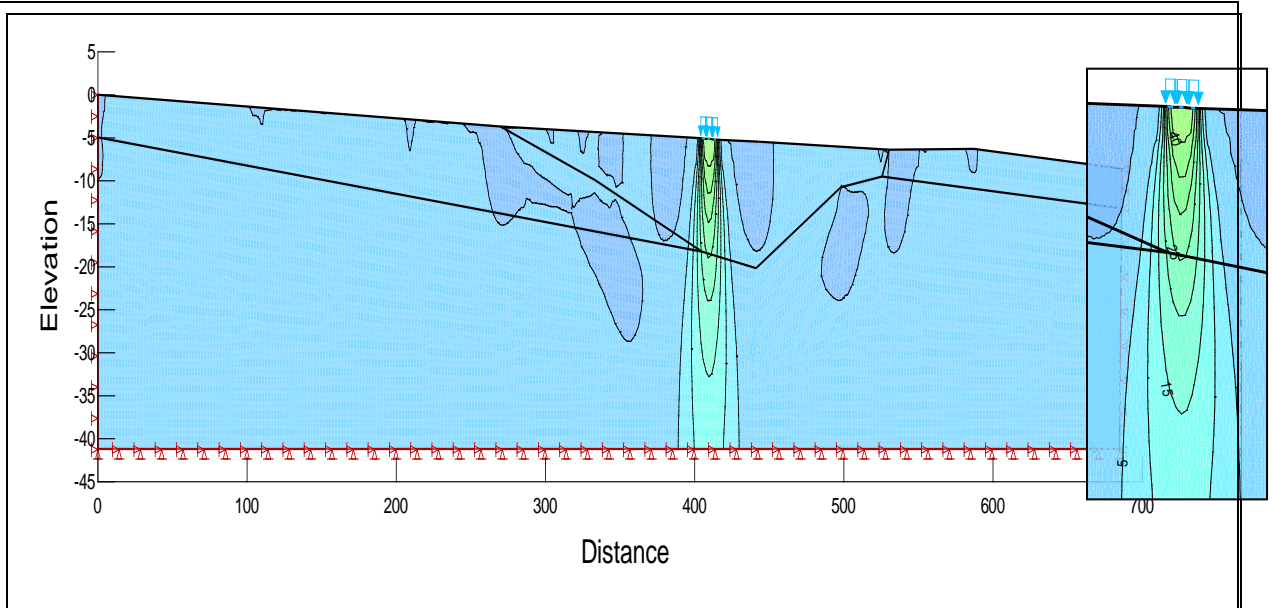
Gráfico No.13 Formación del Bulbo de Presiones en Y

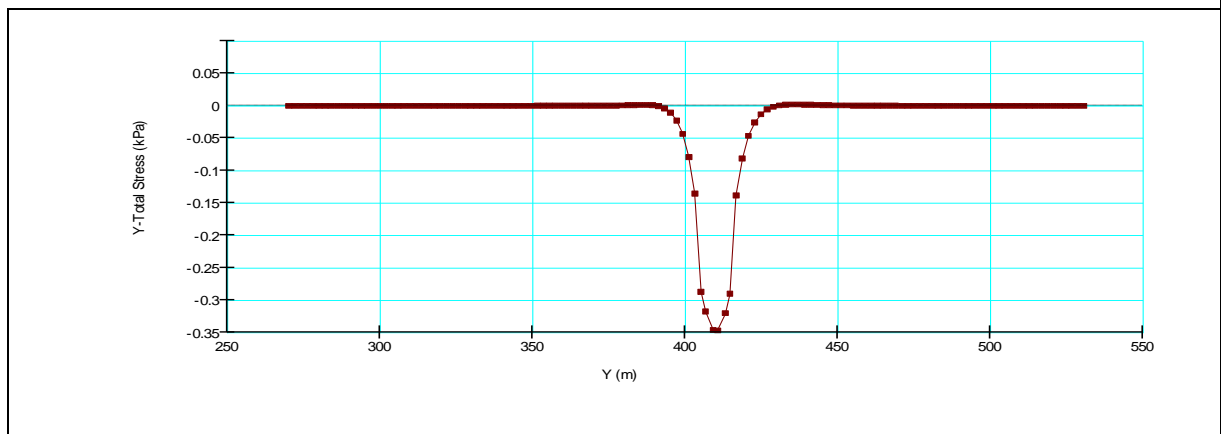
Gráfico No.14 Deformación de la superficie del suelo

De este ensayo podemos concluir que si se tiene carga total de una casa de aproximadamente dos pisos, se produce este tipo de deformación y un hundimiento considerable; no obstante, si se incrementa mayor carga la deformación del suelos será mayor y por consiguiente un mayor asentamiento.

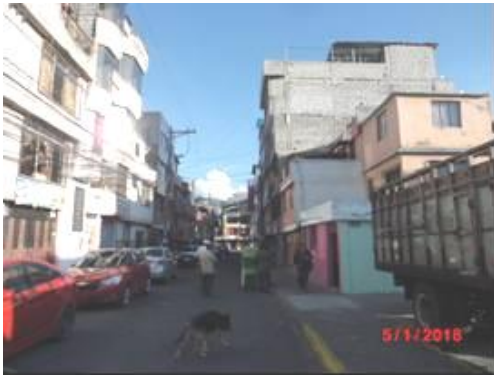
Foto No.22 Calle José Belda, presentan edificaciones de cuatro a cinco plantas

- Por otra parte los agrietamientos y asentamientos mencionados, serían producto de diseños de la cimentación efectuados sin estudio de suelos y, en su gran mayoría, a la ausencia de un diseño estructural, agravado por el crecimiento antitécnico de edificaciones en altura.

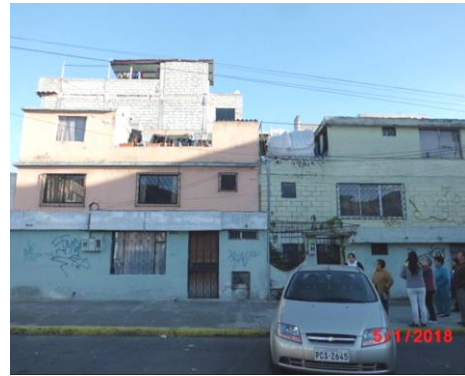
Dentro de la zona de afectación, se está produciendo este tipo de efecto, pues las casas de mayor peso están hundiéndose y levantando a las de menor provocando el giro vertical, lo que hace que se friccionen hacia la otra casa y empiecen con el agrietamiento en las mamposterías.

Foto No. 23 Casas adosadas, que comparten las paredes
